LEGEPLADSINSPEKTION
Udført for:
Boliggården Helsingør
Omr. 75 Horsedammen og Ryttermarken

Inspektionstype: Årlig hovedinspektion

Inspektionsdato: jun. 23, 2026

Rapportnr.: MTJ4802
Ordrenummer: 00005923

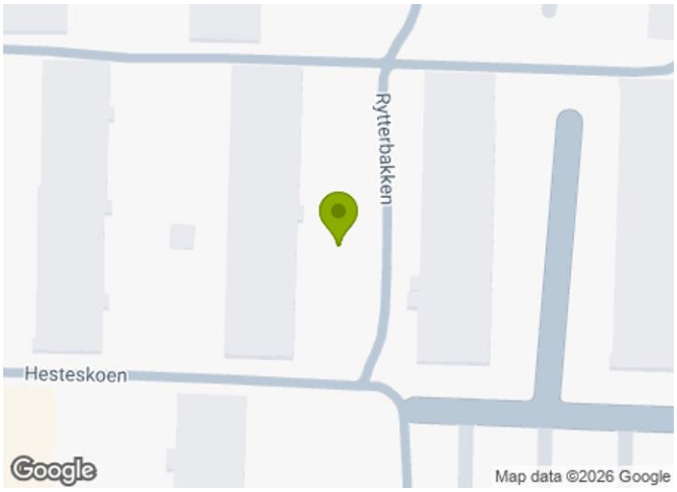
Beliggenhed: Boliggården Helsingør\Driftcenter 1\Vapnagaard\Omr. 75 Horsedammen og Ryttermarken\Vapnagaard Omr. 75 Horsedammen og Ryttermarken - LP03 Blok 40 (LP27)

Anmærkning	Risikovurdering: 4 -
Beskrivelse	Der er risiko for fastklemning i underlaget under brug af redskabet. Stødområdets underlag skal etableres, uden at der opstår risiko for fastklemning EN1176 Del 1 Pkt. 4.2.8.5.1 Generelt
Status	Åben
Bemærkninger	Hængekøjen bør hæves. Der skal minimum være 12 mm afstand mellem terræn og overdelen. Den ligger fladt med terræn.
Tiltag	
Tiltagsbemærkninger

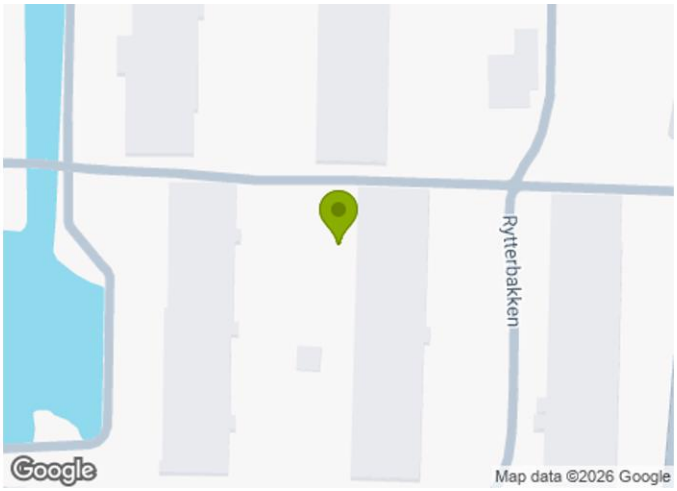
Beliggenhed: Boliggården Helsingør\Driftcenter 1\Vapnagaard\Omr. 75 Horsedammen og Ryttermarken\Vapnagaard Omr. 75 Horsedammen og Ryttermarken - LP04 Blok 41 (LP28)

Anmærkning	Risikovurdering: 5 -
Beskrivelse	Korrigerende vedligeholdelse
Status	Åben
Bemærkninger	Man bør være varsom med græsslåmaskine. Der er flere skader på stolperne ved terræn.
Tiltag	
Tiltagsbemærkninger

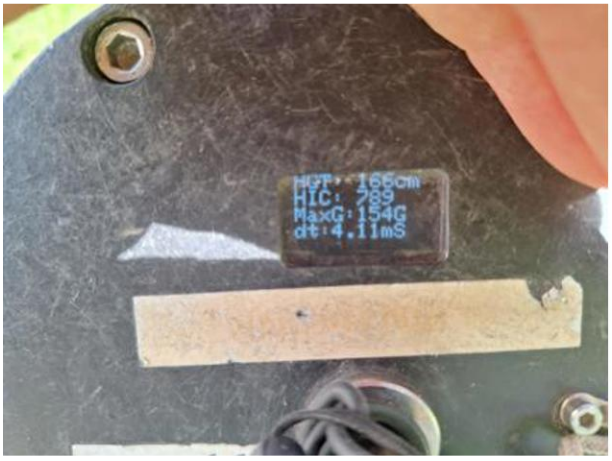
Anmærkning

Beskrivelse	TIL INFORMATION: Græs og muldjord er i følge Tabel 4 i EN1176 del 1, tilstrækkeligt støddæmpende ved fald op til 1000mm, men her overstiger den maksimale faldhøjde 1000mm. Der er foretaget en kontrol af underlaget med en faldkugle. Græsset/muldjordens støddæmpende egenskaber er på inspektionsdagen målt til at være under grænseværdien. BEMÆRK at dette vil sandsynligvis ændre sig ved skiftende vejrforhold og årstider. Det kan medfører risiko for at grænseværdien overstiges. EN1176 Del 1 Pkt. 4.2.8.5.2 Redskaber med en fri faldhøjde over 600 mm eller med tvungen bevægelse samt Tabel 4
Status	Åben
Bemærkninger	
Tiltag	
Tiltagsbemærkninger
